# *Castrum*

A CASTRUM BENE EGYESÜLET FOLYÓIRATA

19. szám

Budapest, 2016

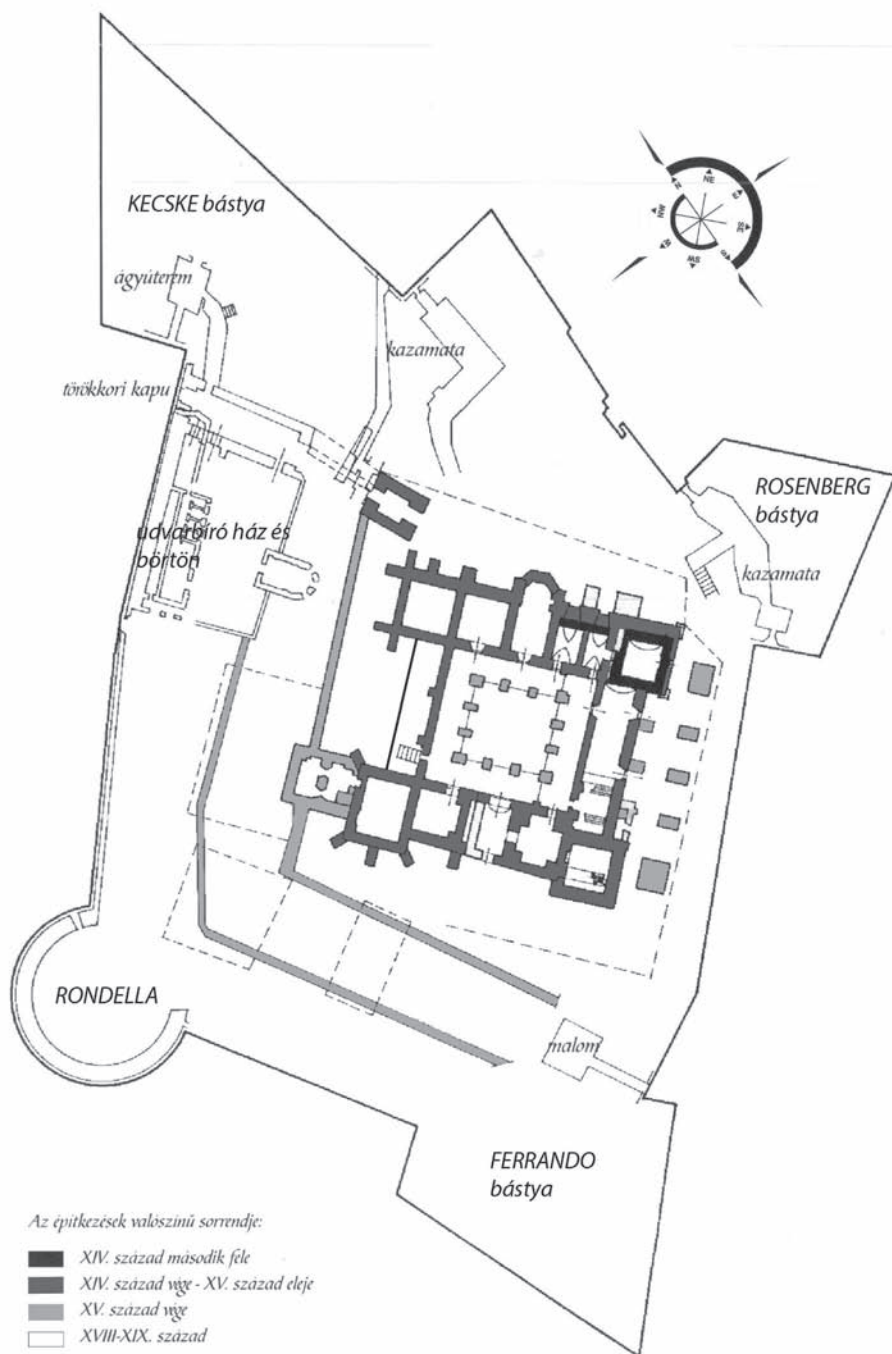
A tatai vár alaprajza az építési periódusokkal B. Szatmári Sarolta nyomán

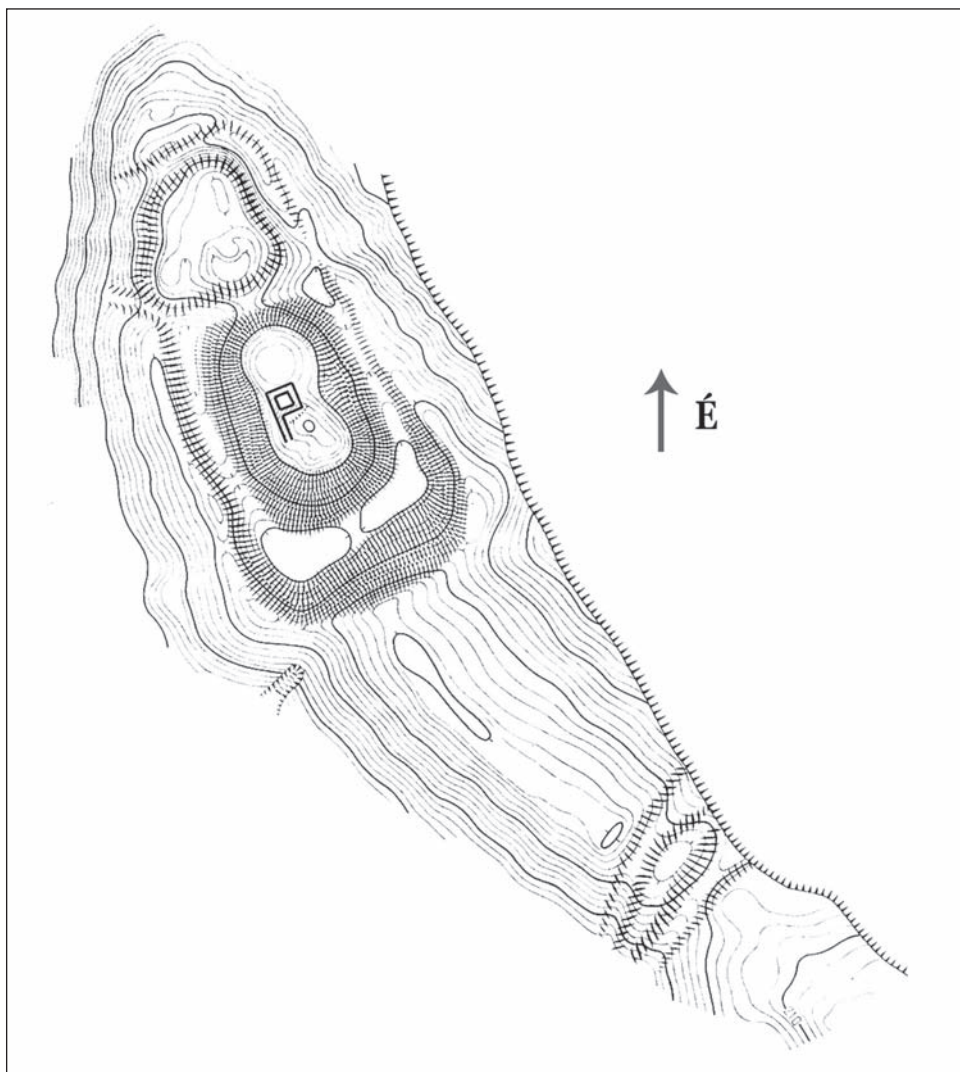
*1. kép: Neszmély, Nagyvár, Virágh Dénes felmérése, 1970*

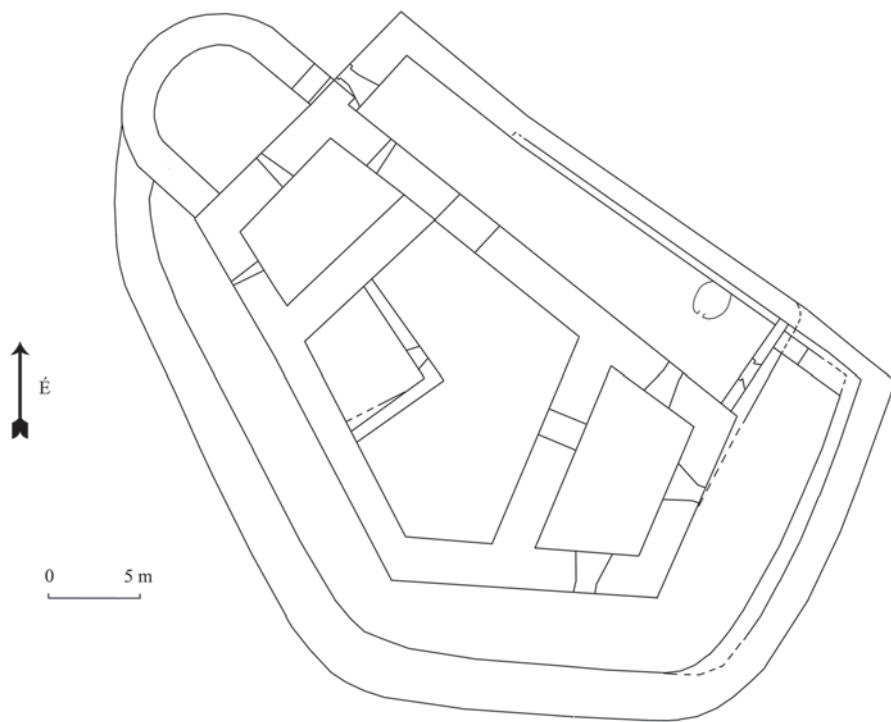
1. kép: Vitányvár alaprajza a 2015. évi régészeti feltárás után (készítette: László János)

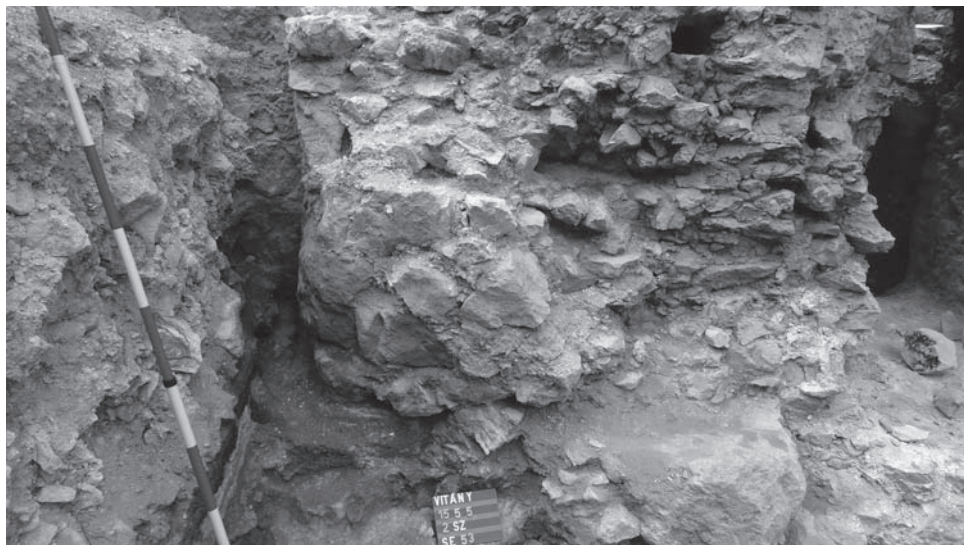
3. kép: A várkapu belső falai a perselykő maradványával (2015) (fotó: László János)

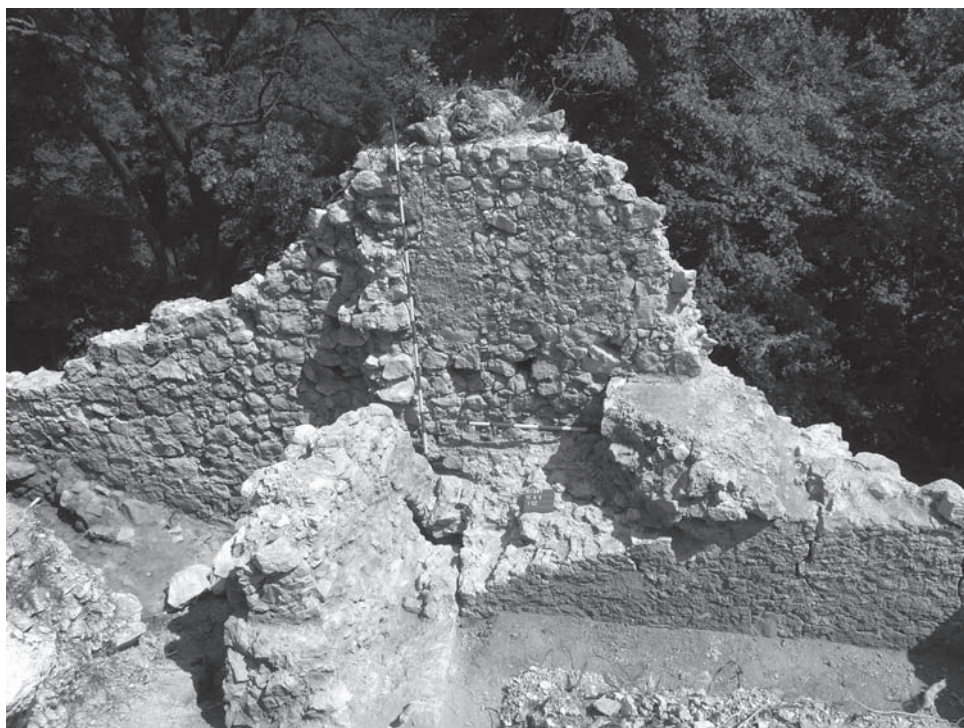
4. kép: A toronytól keletre levő épületrészek a bontás után (2015) (fotó: László János)

2015-ben a másik jelentős kutatási terület a torony keleti sarkánál kibontakozó épület volt. **(4. kép)** Ennek léte már a Csernő-féle alaprajz alapján is sejthető volt. Itt egy több periódusban épített/átalakított épületrész képe bontakozott ki. Legkorábban a vár belső kapuja előtti falszoros déli zárófalát épült meg, majd utána, ezt visszabontva a várat keleti irányban meghosszabbították pártázatos várfallal. Később boltozattal fedték le ezt a részt, amely egy további szintmagasítást is kapott. Erre utalnak a beomlásból előkerült oszlop-lábazatok, amelyek bizonyára nem a boltozatos „pincerészből” származnak. Az épületrész pontos mérete még nem ismert, mivel a torony délkeleti oldala jelenleg feltáratlan. A keleti falszorosban, a 2014. évi kutatóárkok folytatásaként, újabb területet vizsgáltunk, és itt egy török kori, téglából készült kemencét bontottunk ki. **(5. kép)** Valószínűleg előző évben ennek egy másik szakaszát találtuk meg.

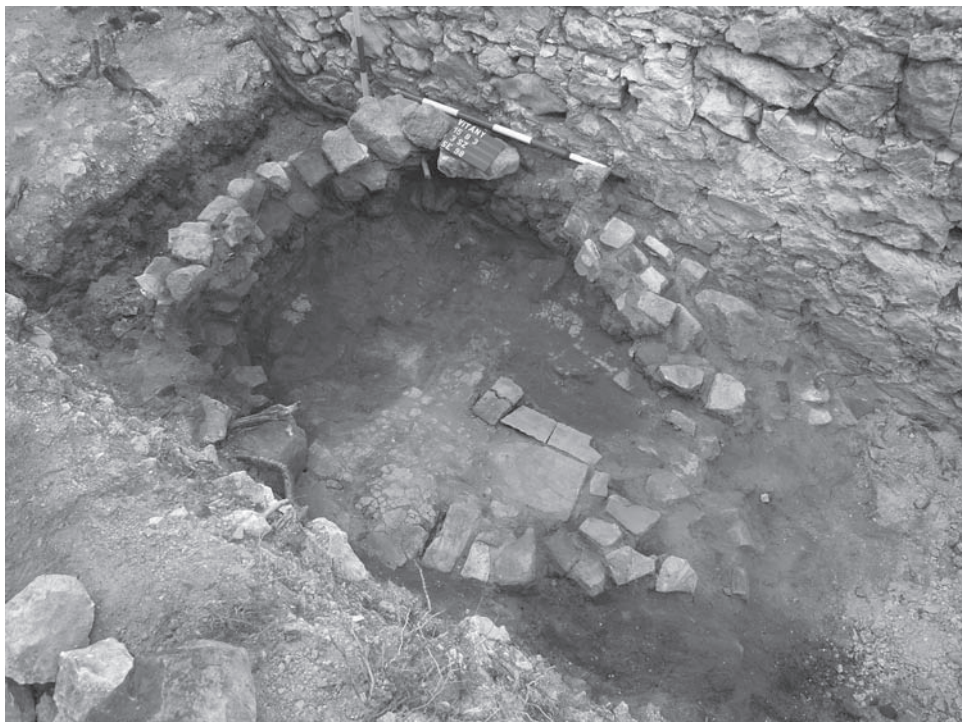
5. kép: Török kori kemence a keleti falszorosban (2015) (fotó: László János)

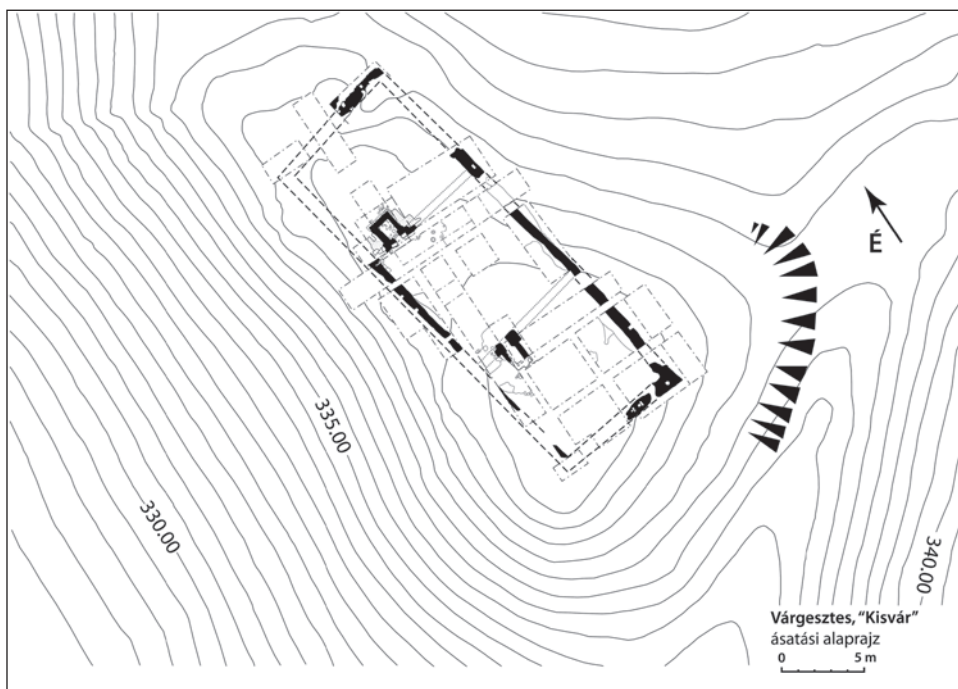
*Gesztes-Kisvár ásatási alaprajza (Eleki-Feld 2007 nyomán)*

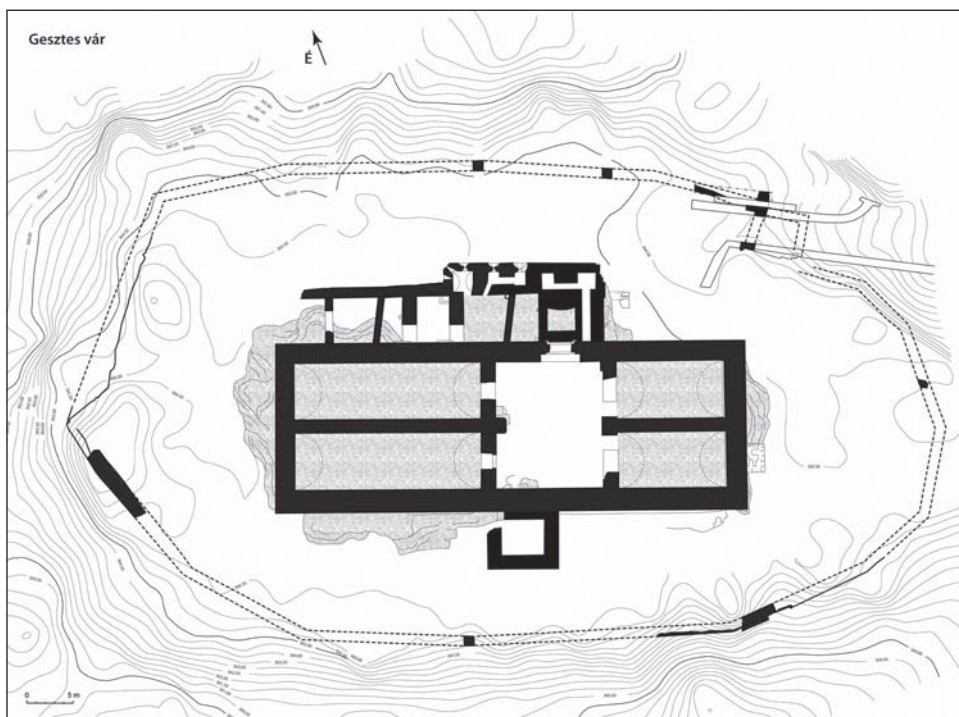
*A gesztesi vár alaprajza az eddig feltárások alapján (rajz: Kovács Bianka Gina)*

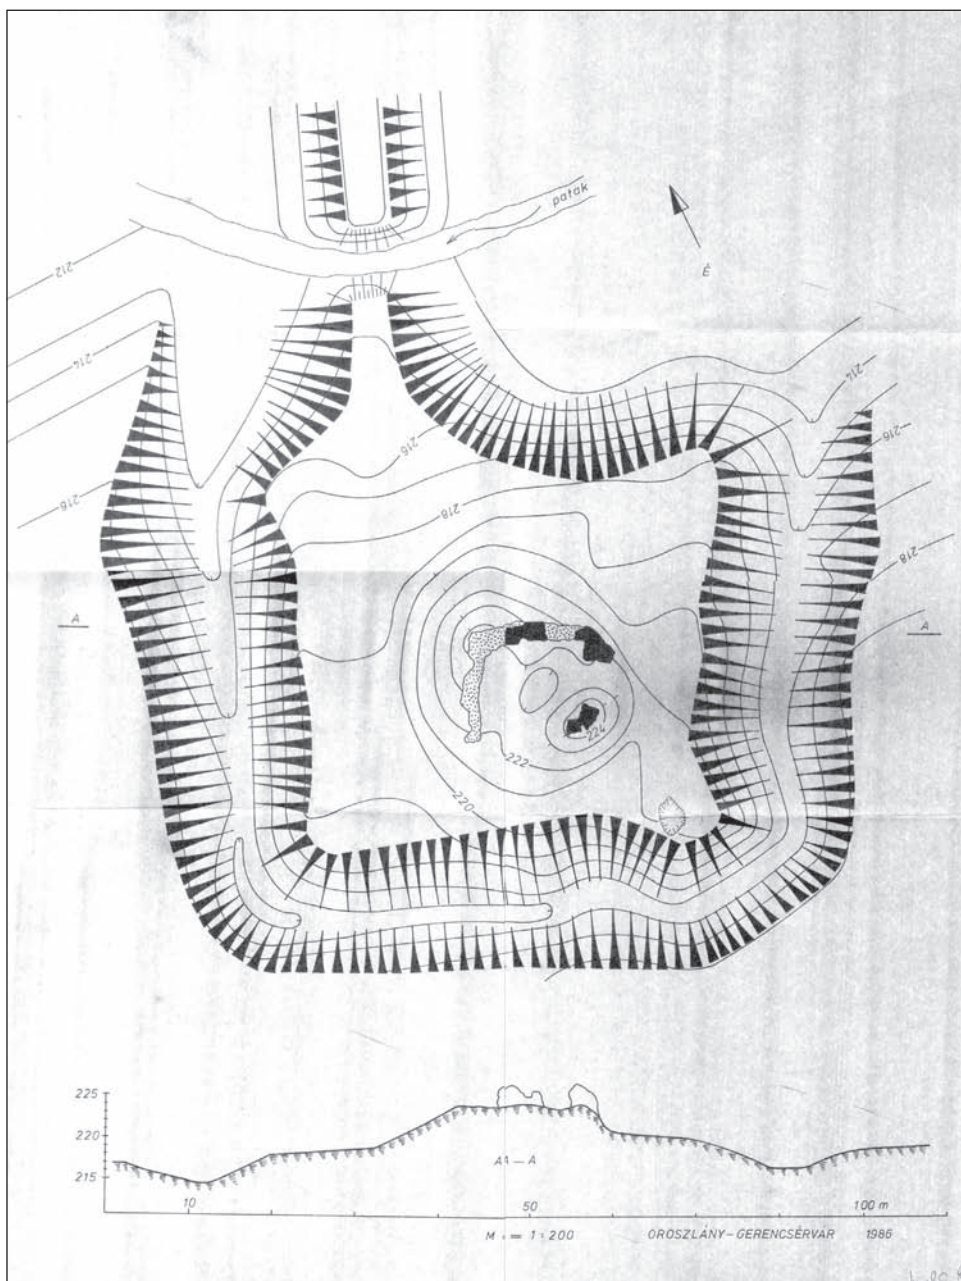
Gerencsér várának felmérése (Nováki Gyula munkája)

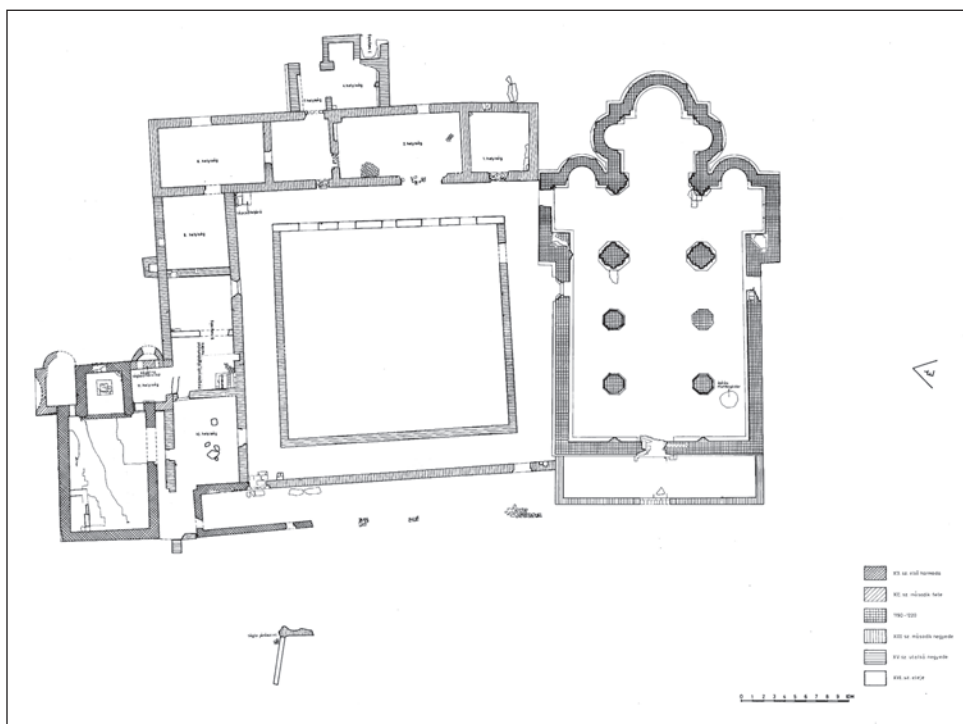
*A vértesszentkereszt apátság alaprajza az építési periódusokkal  
(Mezősiné Kozák Éva nyomán)*
